## **PENILAIAN SARANA DAN PRASARANA LINGKUNGAN PERUMAHAN SEHAT BERDASARKAN ASPEK PERATURAN PEMERINTAH**

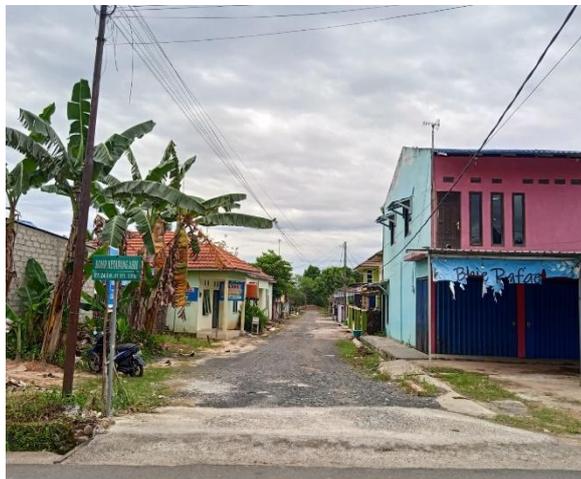
*Gambar 1. Komplek Ketapang Asri*

Gambar 1. menunjukkan pintu masuk kawasan kompleks Perumahan Ketapang Asri yang di teliti, dimana pada gambar tersebut tampak tidak ada tanda informasi berupa pagar yang besar untuk menunjukkan informasi kompleks dan guna pintu masuk agar kompleks tidak dimasuki dengan bebas, baik oleh orang asing yang bukan warga kompleks maupun pemulung dan peminta sumbangan. Pada depan kompleks hanya terdapat informasi kecil yang bertuliskan nama kompleks, hal ini cenderung mengakibatkan sulitnya seseorang apabila mencari informasi keberadaan kompleks tersebut. Tidak adanya pembatas pintu masuk kompleks cenderung berakibat rawannya kejahatan.

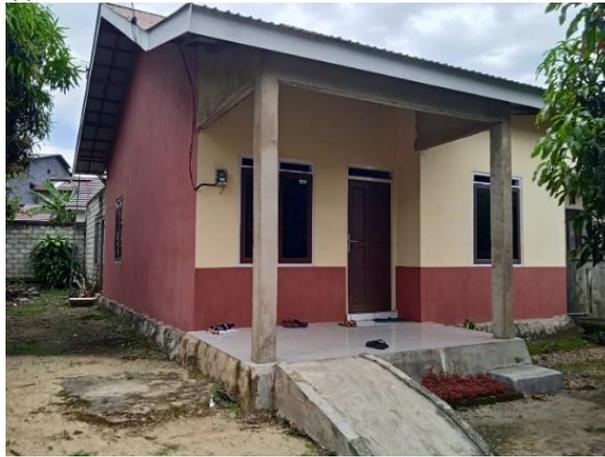
Komplek Ketapang Asri dibangun dengan rumah permanen dengan tipe 36 dan 45, luas lahan untuk pembangunan rumah 10m x 16m, dengan jenis rumah koppel dan tunggal. Pondasi rumah menggunakan pondasi batu gunung atau pondasi langsung dengan ukuran 25 cm x 20 cm. Lantai rumah menggunakan tanah urugan, kemudian dilapisi dengan pekerjaan cor-coran setebal 10 cm. Dinding rumah menggunakan pasangan batako dengan dilapisi plesteran dan acian, kemudian dplamir dan di cat. Untuk atap rumah yang digunakan pada Komplek Perumahan Ketapang Asri menggunakan jenis atap tipe genteng metal dengan struktur rangka atap menggunakan kayu lanan. Untuk kondisi lebih jelas mengenai jenis dan tipe atap serta struktur rangka yang digunakan beserta model atap dapat dilihat pada Gambar 2.

*Gambar 2. Tipe 36 Tunggal*

Gambar 2. menunjukkan tipe rumah beserta atap yang menggunakan jenis genteng metal pada tipe 36 konsep tunggal. Sedangkan tipe atap dan model rumah pada tipe 45 koppel terdapat pada Gambar 3.

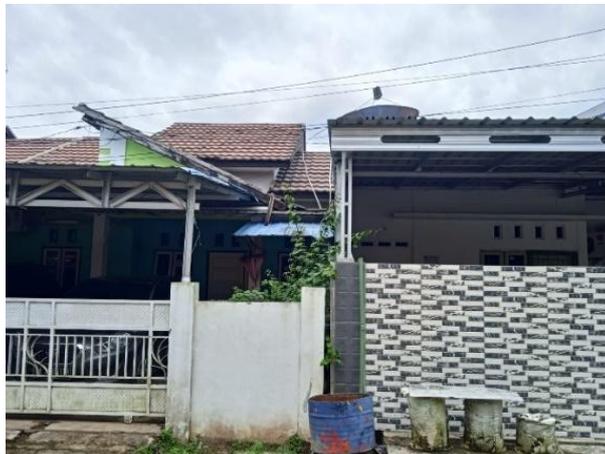
*Gambar 3. Tipe 45 Koppel*

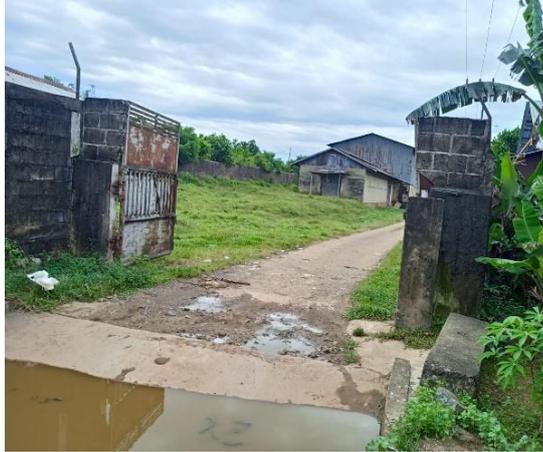
Hasil observasi di lapangan, lingkungan di sekitar komplek terdapat peternakan milik warga sekitar, yaitu dua buah kandang hewan yang berdiri sejak tahun 1970, disebelah kanan komplek terdapat kandang sapi yang luasnya sekitar 125.000 m<sup>2</sup> sehingga tercium bau yang tidak sedap setiap hari, apalagi sedang memproduksi pangan untuk makanan sapi tersebut. Di sebelah kiri komplek terdapat kandang unggas (ayam) yang luasnya sekitar 100.000 m<sup>2</sup> yang juga menimbulkan bau yang tidak sedap mengganggu pernapasan. Keadaan lingkungan di Komplek Ketapang Asri cukup aman, karena tidak pernah terjadi tindak kriminal seperti perampokan dan kemalingan, cukup tenang karena jauh dari jalan raya, tetapi udara disekitar Komplek Ketapang Asri agak tercemar karena terdapat dua peternakan warga yang membuat udara tidak sedap. Letak peternakan sapi tersebut berjarak 50 km dari komplek, sehingga untuk bau masih cenderung tercium pada permukiman. Informasi mengenai letak dan jarak kondisi peternakan sapi dan perumahan terdapat pada Gambar 4.

Selain terjadi pencemaran udara akibat terdapatnya peternakan sapi yang berjarak 50 m dari Komplek Perumahan Ketapang Asri, pencemaran udara juga diakibatkan terdapatnya peternakan ayam yang berjarak 10 m dari permukiman kompleks. Hal ini menyebabkan semakin mengganguya udara dan bau yang ditimbulkan oleh kedua peternakan tersebut yang berjarak terlalu dekat dengan kompleks permukiman. Pada dasarnya terdapat standar jarak kandang peternakan dengan permukiman, hal ini guna mengantisipasi timbulnya risiko.

*Gambar 4. Peternakan Sapi perumahan yang berjarak 50 m dari kompleks*

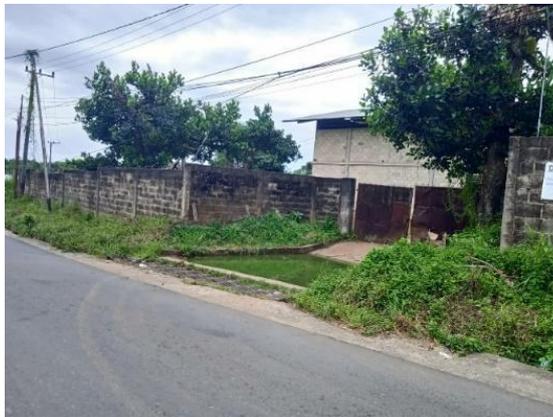
Agar peternakan yang terdapat di lingkungan kompleks tidak membuat tetangga terganggu, karena jarak yang tidak sesuai ketentuan bisa berdampak pada kesehatan warga sekitar apalagi jika peternakan yang terdapat pada permukiman tidak memiliki pengelolaan limbah yang baik. Peraturan jarak kandang dengan permukiman sudah diatur dalam Peraturan Menteri Pertanian No. 40/Permentan/OT.140/7/2011. Detail tampak peternakan ayam yang berjarak 10 m dari Komplek Perumahan Ketapang Asri terdapat pada Gambar 5.

*Gambar 5. Peternakan ayam perumahan yang berjarak 10 m dari kompleks*

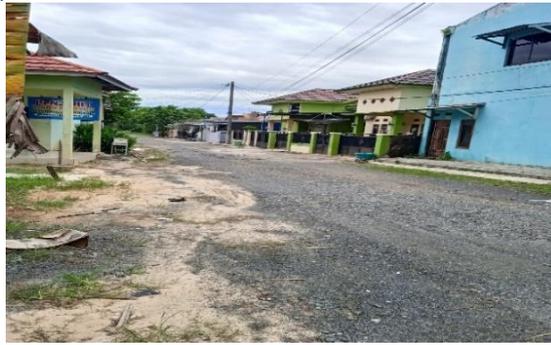
Kondisi lingkungan selanjutnya berupa jalan lingkungan yang terdapat pada kompleks Perumahan Ketapang Asri telah menggunakan perkerasan aspal, kondisi jalan juga cukup baik, hal ini diteliti berdasarkan tidak terdapatnya kerusakan pada jalan kompleks, tidak terdapat jalan yang berlubang serta air yang menggenang, sehingga jalan yang terdapat pada kompleks layak dan sudah cukup baik untuk digunakan warga kompleks dengan aman. Hal ini dapat dibuktikan dengan terdapatnya foto kondisi jalan pada Gambar 6.

*Gambar 6. Jalan Komplek dengan Perkerasan Aspal*

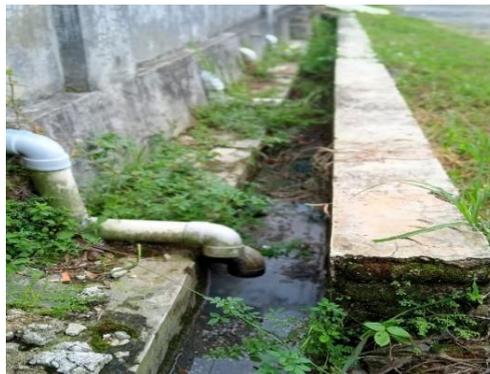
Kondisi sarana drainase Komplek Ketapang Asri belum memenuhi fungsi yang dimaksud untuk mengendalikan kebutuhan air permukaan dengan tindakan untuk memperbaiki daerah becek berupa genangan air dan banjir akibat hujan. Sedangkan yang terlihat pada drainase di Komplek Ketapang Asri, drainase dalam kondisi yang rusak dan tidak mampu mengalirkan genangan air hujan, karena kondisi aliran air drainase tersebut tersendat akibat jatuhnya tanah yang mengalir bersama aliran hujan, sehingga tanah menjadi menumpuk dan mengganggu aliran air di dalam drainase. Kondisi drainase yang terdapat pada Komplek Perumahan Ketapang Asri secara visual terdapat pada Gambar 7.

*Gambar 7. Drainase Komplek*

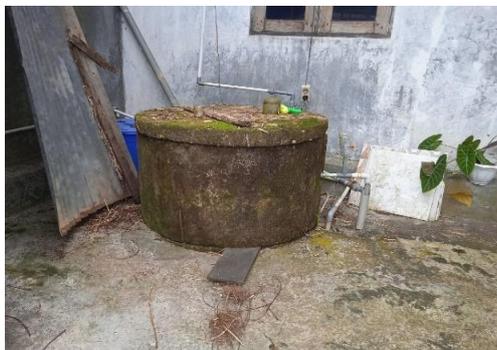
Penelitian selanjutnya berfokus pada sarana air bersih, dimana sarana air bersih di Komplek Ketapang Asri sudah terpenuhi karena masing-masing rumah memiliki sumur gali. Terlihat pada (Gambar 8) merupakan gambar dari sarana air bersih yang terdapat pada Komplek Ketapang Asri, dimana sarana air bersih pada kompleks tersebut telah terpenuhi dengan tersedianya satu buah sumur untuk satu buah rumah dengan kondisi air yang cukup bersih dan dapat digunakan untuk mencuci dan lain sebagainya serta kondisi air sudah bebas dari bakteri *Escherichia coli*.

*Gambar 8. Sumur Gali*

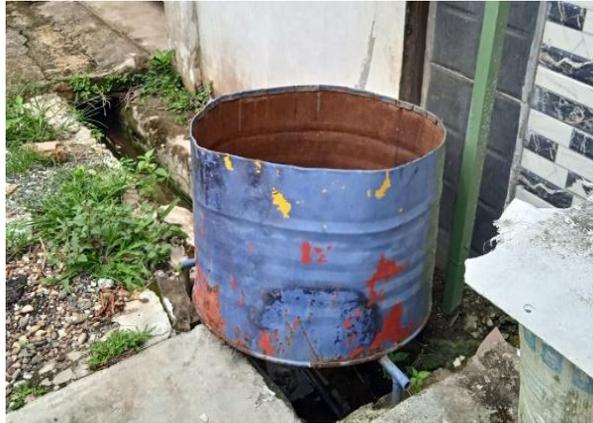
Peninjauan selanjutnya yakni menganalisa dan pengecekan sarana pembuangan limbah rumah tangga di Komplek Ketapang Asri sudah terpenuhi, karena masing-masing rumah memiliki pembuangan limbah (*septic tank*), jarak pembuangan limbah (*septic tank*) dengan sumur gali minimal 11 m. Terlihat pada (Gambar 9) merupakan gambar sarana pembuangan yang dimiliki kompleks Perumahan Ketapang Asri. Sarana pembuangan sampah di lingkungan Komplek Ketapang Asri sudah memenuhi standar kebersihan, karena setiap perumahan telah tersedia bak pembuangan sampah setiap satu rumah, yang apabila penuh akan segera diangkut ke TPA oleh petugas kebersihan kompleks.

Gambar 9. Tempat Sampah
